# 本溪满族自治县沙城铁矿 露天矿山 安全现状评价报告 (备案稿)

辽宁力康职业卫生与安全技术咨询服务有限公司

本溪满族自治县沙城铁矿  
露天矿山  
安全现状评价报告

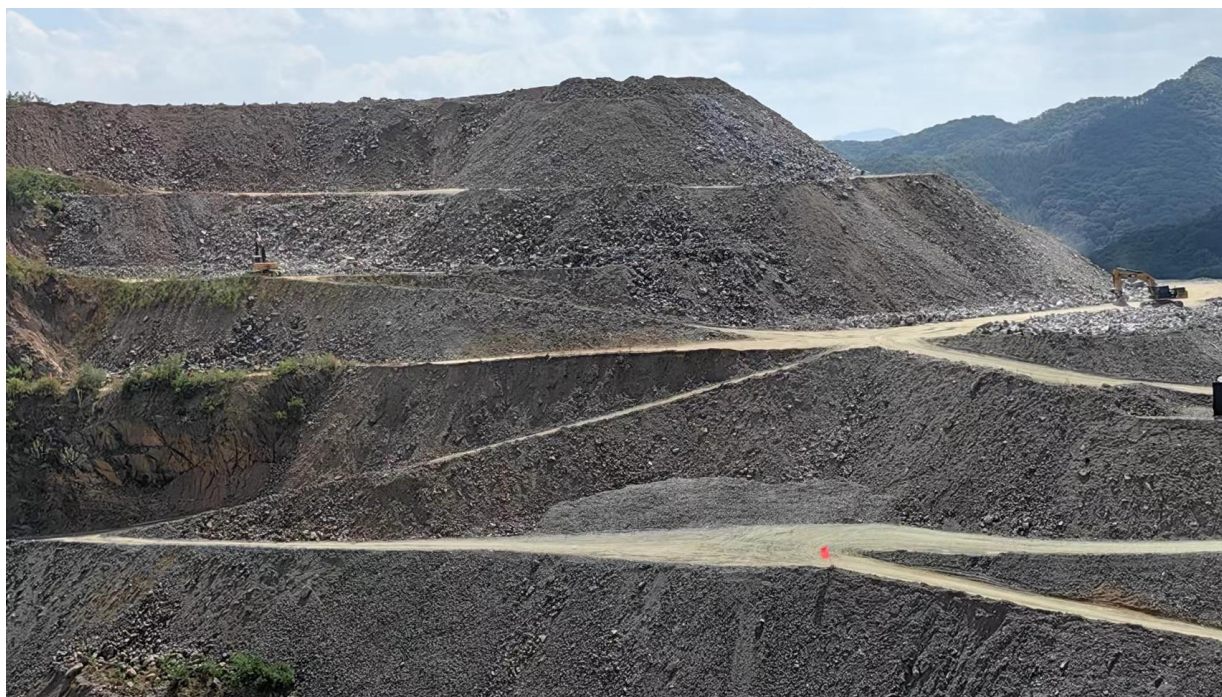
图 2.4-1 采场现状

421m 平台南部采场已经形成了完整的开拓运输系统,现已形成七级台阶,标高分别为 421m、454m、465m、478m、488m、499m、514m,其中 488m 以上台阶已经按照《补充设计》要求进行了并段处理;其中 421m 水平为运输平台,该台阶宽度约 70m。

2023 年 5 月,本溪满族自治县沙城铁矿委托兰州有色冶金设计研究院有限公司沈阳分公司进行边坡稳定性分析并出具了《本溪满族自治县沙城铁矿边坡稳定性分析报告》。该稳定性分析选择瑞典条分法及简化毕肖普法(Bishop)法进行计算边坡稳定性安全系数,根据稳定性分析报告,现状条件下露天采场边坡稳定系数均大于 1.25,符合现行规范要求,因此边坡是稳定的。

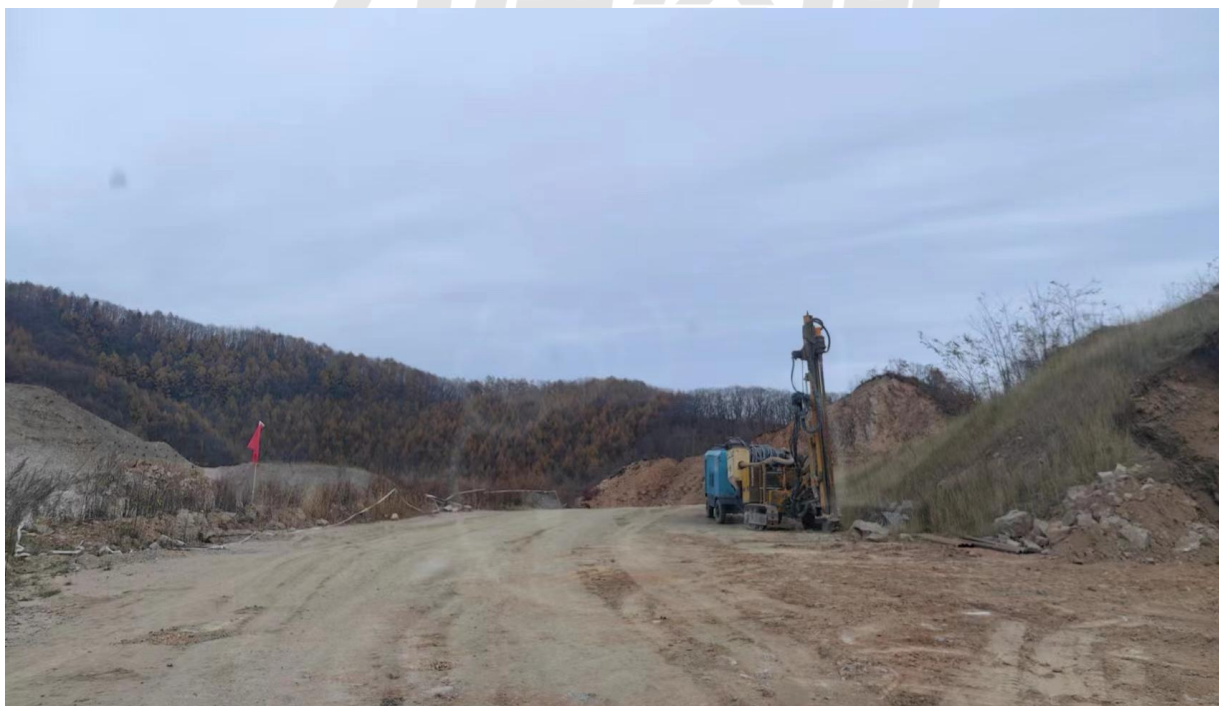
图 2.4-2 钻孔设备

该矿采用 LGCY-22/20 移动式空压机提供凿岩动力,使用 JK590 型履带式潜孔钻进行凿岩作业。中深孔爆破。民爆器材由民爆公司负责运送,实际剩余炸药由民爆公司负责回收,该矿不储存民爆器材。爆破产生的大块采用机械破碎,该矿不进行二次爆破。爆破工作由本溪市安达爆破有限公司负责。

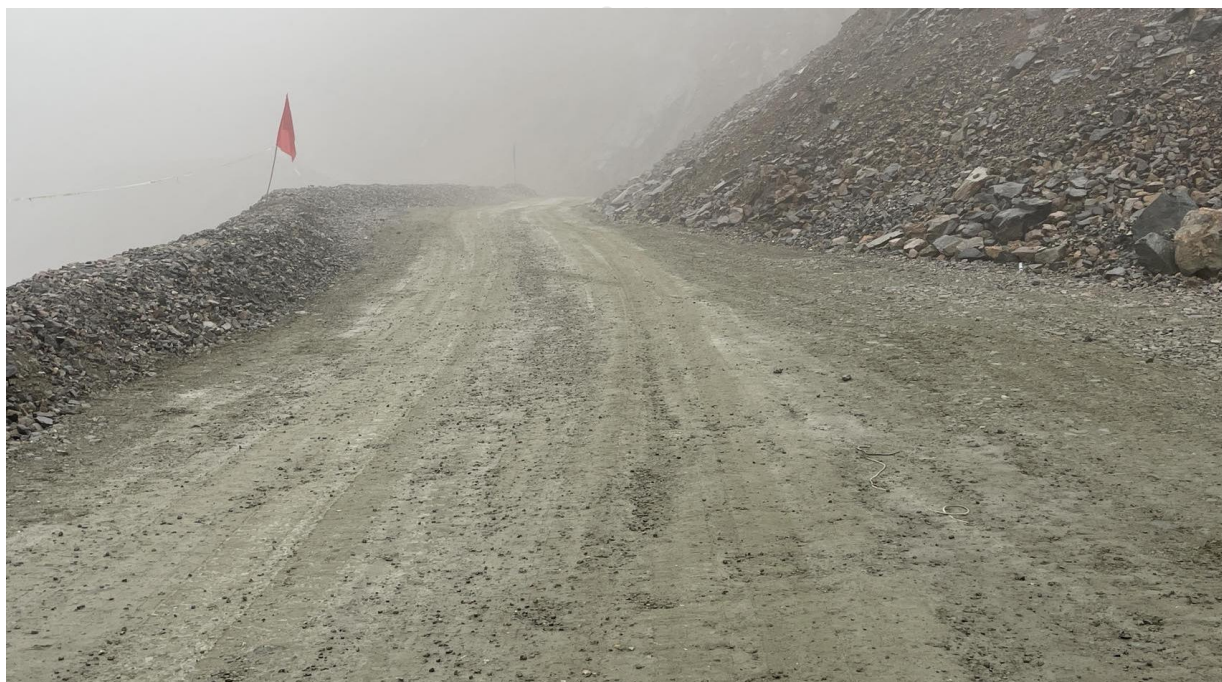
图 2.4-3 车档

该矿开拓方式为公路开拓，矿山内部运输采用红岩 CQ 自卸汽车运输。经现场勘验，矿山运输道路均采用碎石路面，III级路面，采场内的运输道路坡度 8%。平曲线半径最小为 15m，单车道路面宽度 7m，局部错车道路面宽为 9m，道路两旁设置了车档及警示标识，符合设计，满足运输需求。
