大连市普兰店区双塔二矿建设项目 安全预评价报告

辽宁力康职业卫生与安全技术咨询服务有限公司

2024年5月7日

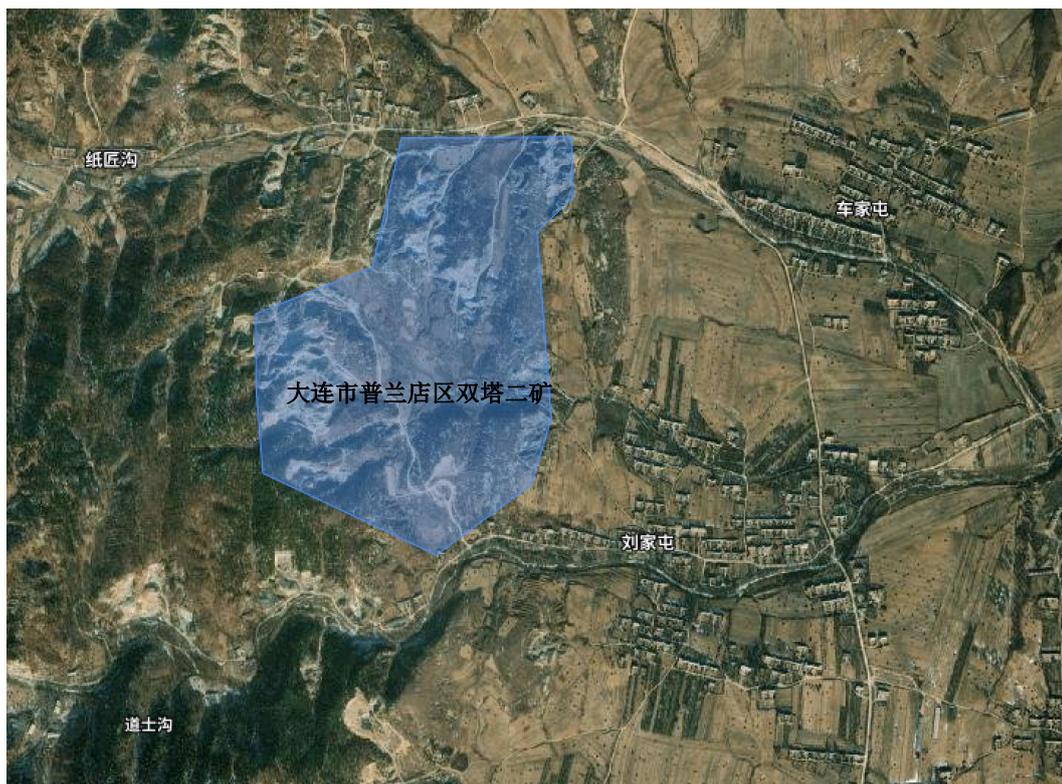
图 2.1-2 周边环境图

矿区边界北侧紧邻车王线，东北侧为车家屯，最近距离约 350m，东南侧为刘家屯，最近距离约 10m，其他四周为荒地及农田。工业场地位于采场西北侧。

除此之外，矿区周边 300m 范围内再无其他采矿权、旅游、文物保护及自然保护区等其他需要保护的构(建)筑物，1km 范围内无输油气管道、无铁路和水利水电等重要工程设施。
